Oggetto: richiesta di autorizzazione paesaggistica per l'abbattimento di n. 30 esemplari di alberature varie radicati nel Parco " Colli D'Oro" località Labaro elencati nella relazione allegata.

Oggetto: Richiesta di autorizzazione all'abbattimento di 30 alberi radicati nel parco Colli d'Oro, Quartiere Labaro, Municipio Roma 15°.

Verifica fitostatica e fitosanitaria del popolamento arboreo del parco di "Colli D'Oro" in Via Valbondione, Municipio Roma XV località Labaro.

Relazione Tecnica.

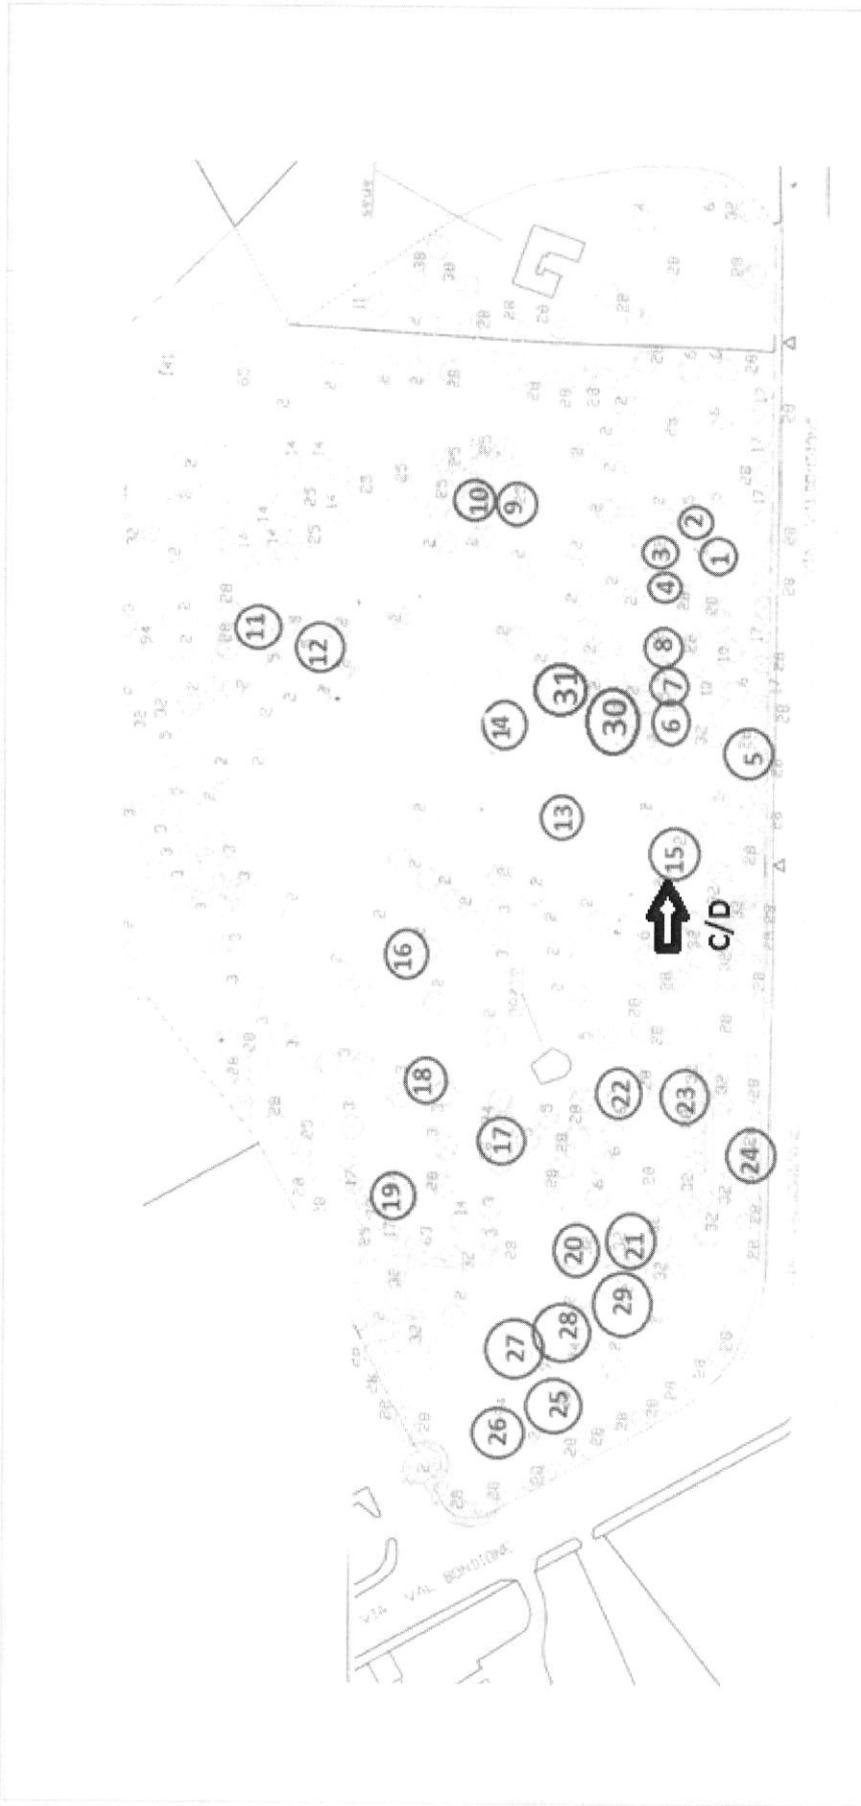
PLANIMETRIA CON EVIDENZIATE LE PIANTE IN
ABBATTIMENTO CLASSI D2
LA PIANTA N.15 E' IN CLASSE C/D

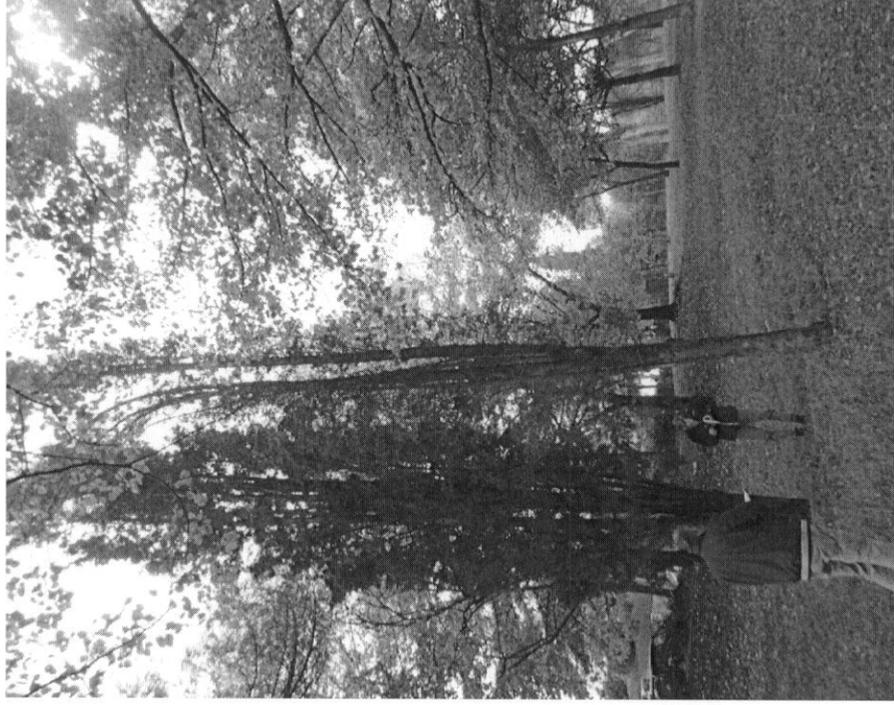
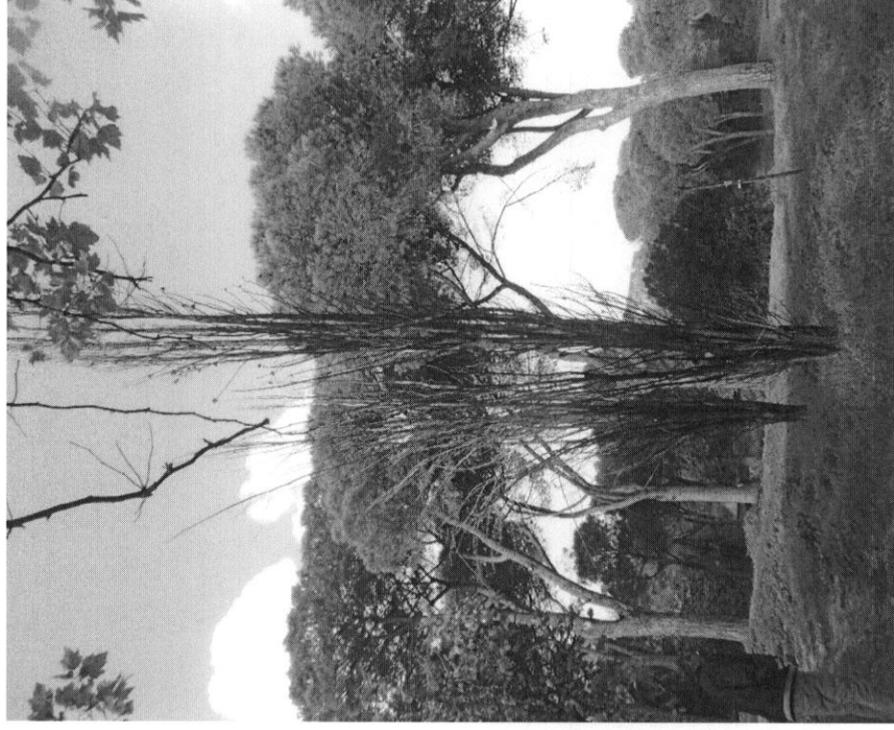
Parco Colli D'Oro Cipressi n. 2, 6 e 7

Il *Cupressus sempervirens* numero 11 risulta fortemente inclinato con una chioma marcatamente aperta. Il Cipresso num.2 ha una lesione longitudinale ed è quasi privo di attività vegetativa, come il Cipresso 12.

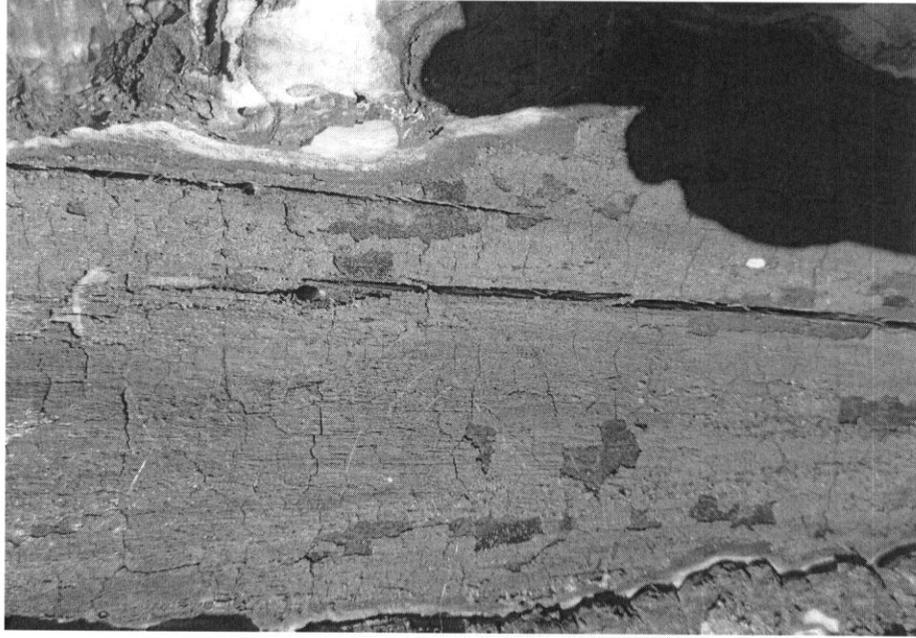
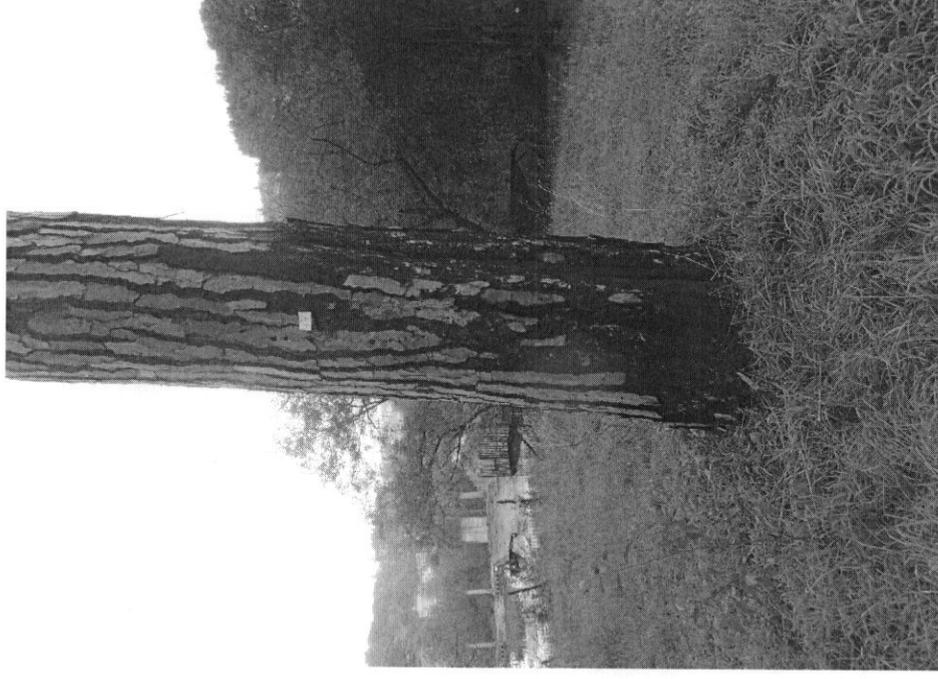
Parco Colli D'Oro Pino n. 14

Per il *Pinus pinea* numero 14 è stata evidenziata una grossa ferita al colletto già percorsa dal fuoco con una profonda lesione del basso fusto, pertanto anche in questo caso si è proceduto all'indagine strumentale che comunque ha messo in luce uno stato generale del legno interno non ottimale.

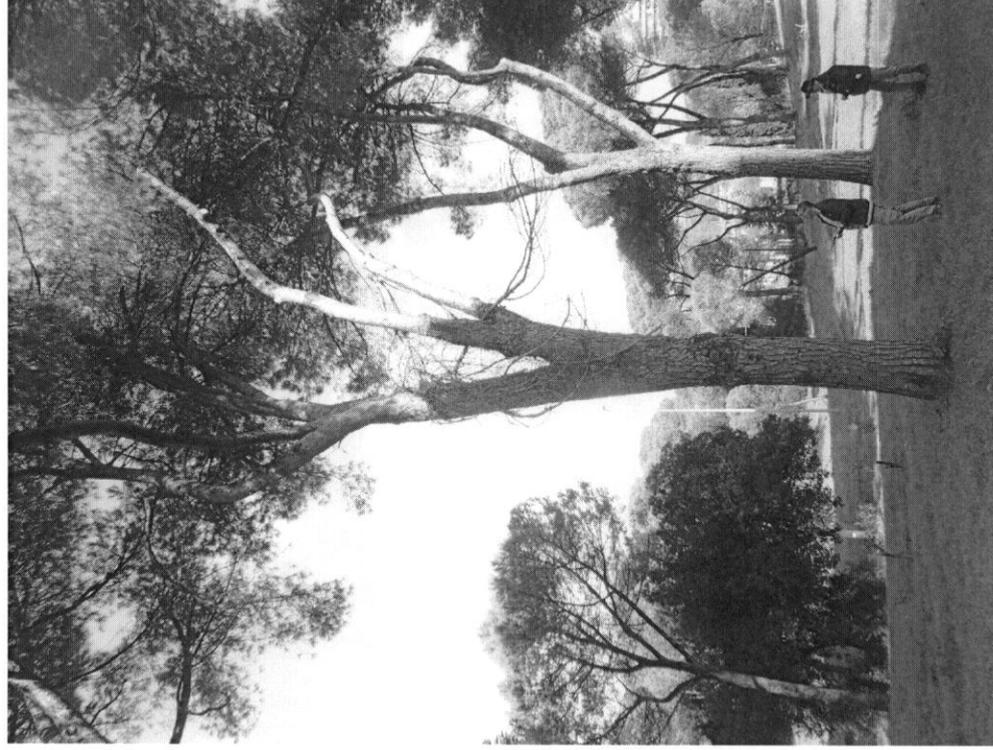
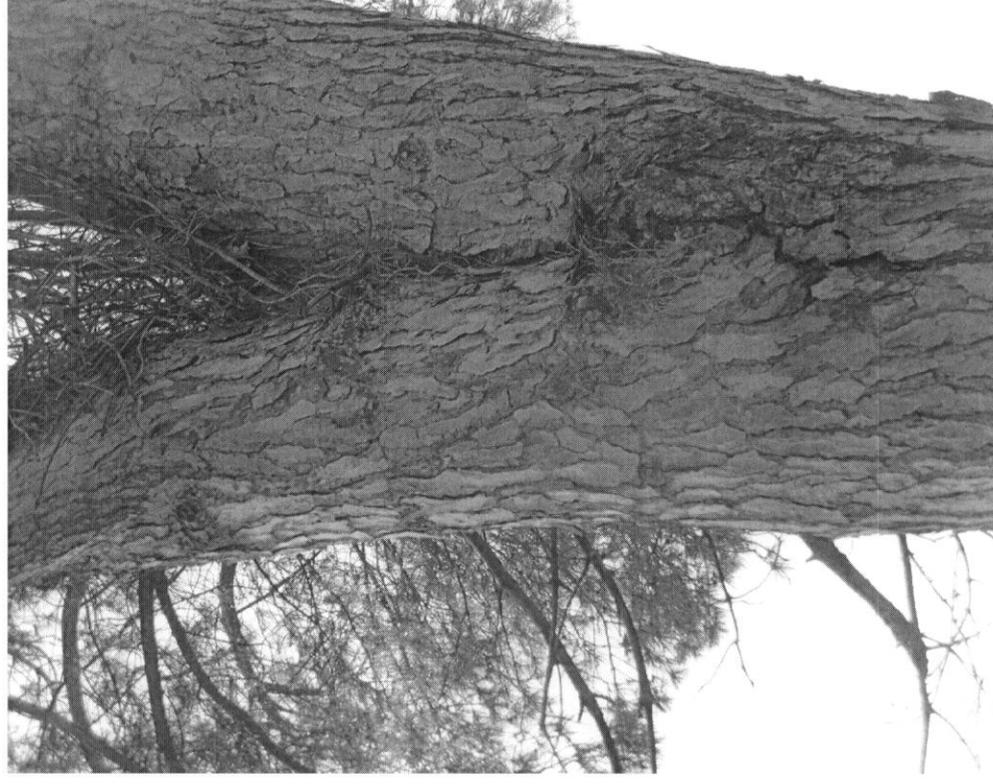
Al *Pinus* numero 15 viene assegnata la classe CD di propensione al cedimento, esso presenta una chioma f asimmetrica ed un fusto biforcuto con corteccia interclusa (possibile punto di debolezza/cedimento della struttura). Per questo albero sarà sufficiente un intervento di riduzione del rischio previa potatura di alleggerimento e riequilibrio della chioma.

Parco Colli D'Oro Pino n. 15 classe CD

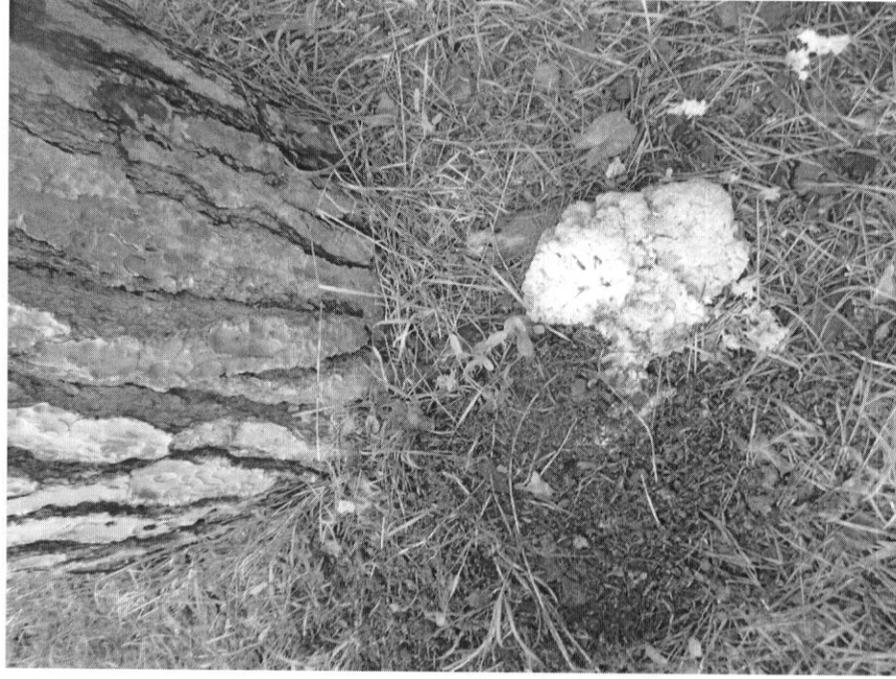
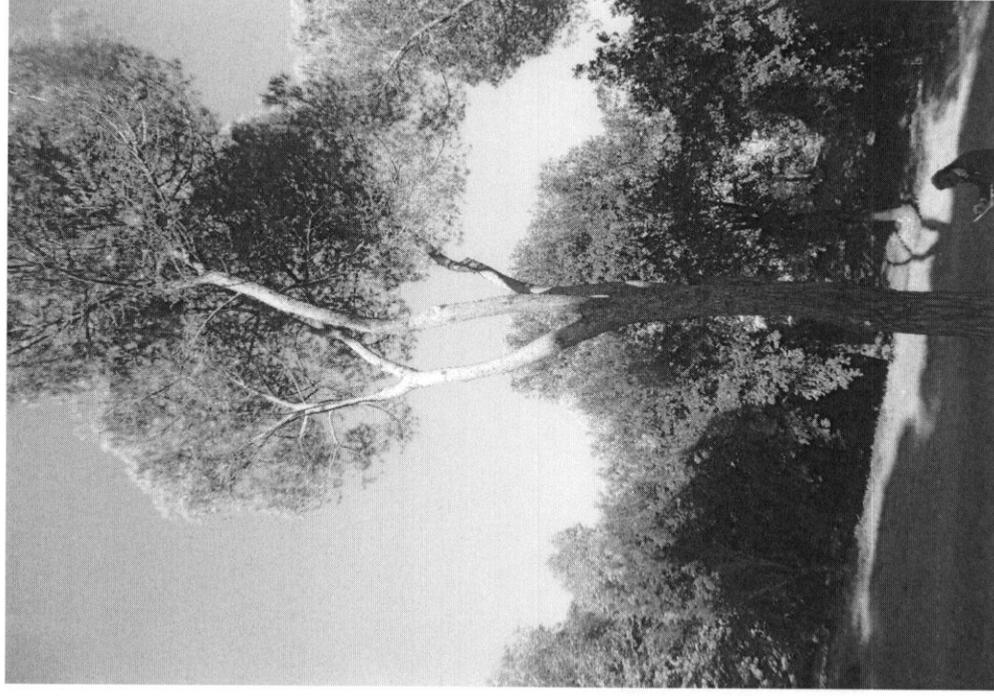
Parco Colli D'Oro Pino n. 16

Nel caso del *Pinus pinea* numero 16 sono stati rinvenute fruttificazioni al colletto di *Sparassis crispa*, già individuato e classificato come un fungo responsabile della carie radicale delle conifere, soprattutto del genere *Pinus*. Gli approfondimenti strumentali condotti con l'ausilio di dendrodensimetro *IML RESI PD 400*, hanno confermato gravi difetti e degradazione del legno interno.

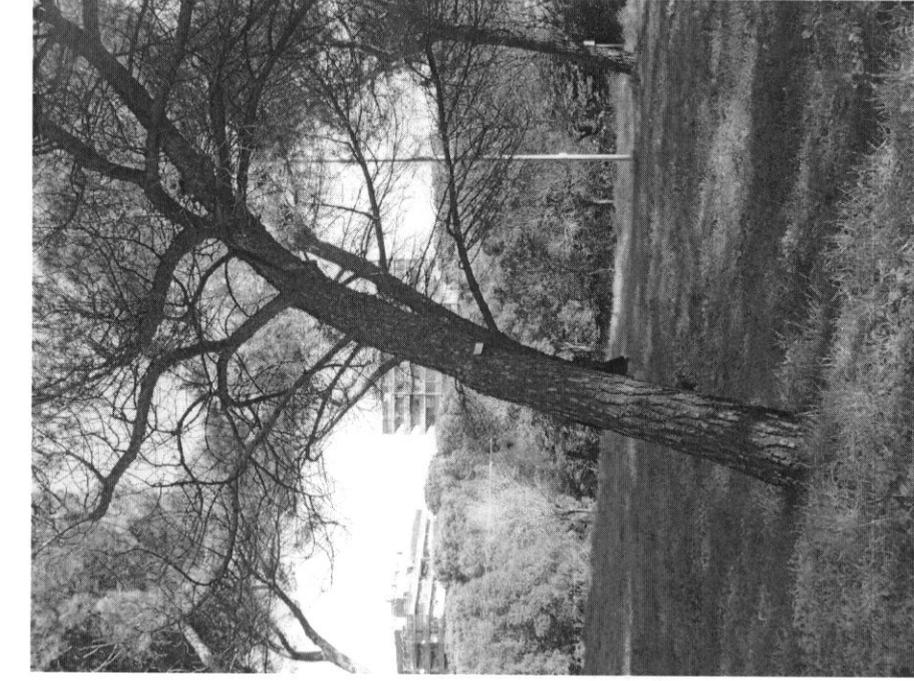
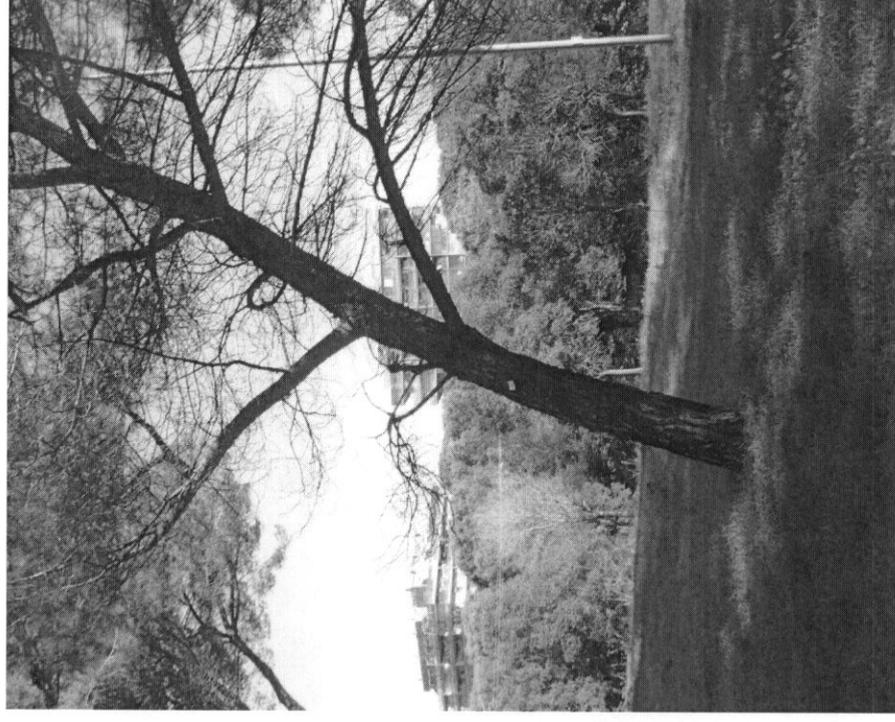
Parco Colli D'Oro Pini n. 30 e 31

I pini n. 13, 30 e 31 sono fortemente inclinati, con chioma squilibrata e senza nessuna possibilità di recupero.

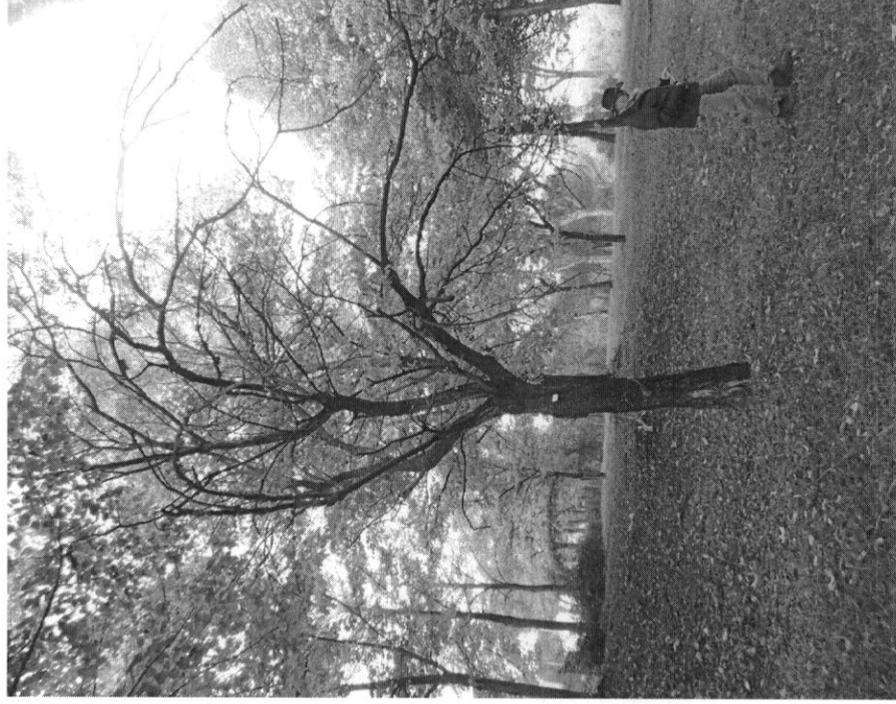
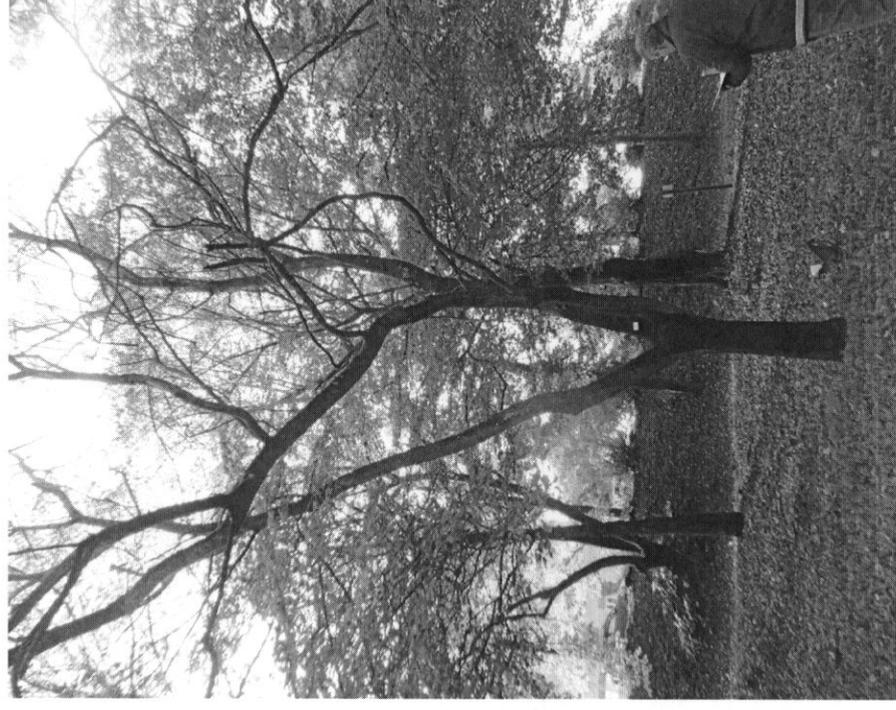
Parco Colli D'Oro Sophora n. 1 e 22

La *Sophora* n. 22 è quasi priva di attività vegetativa.

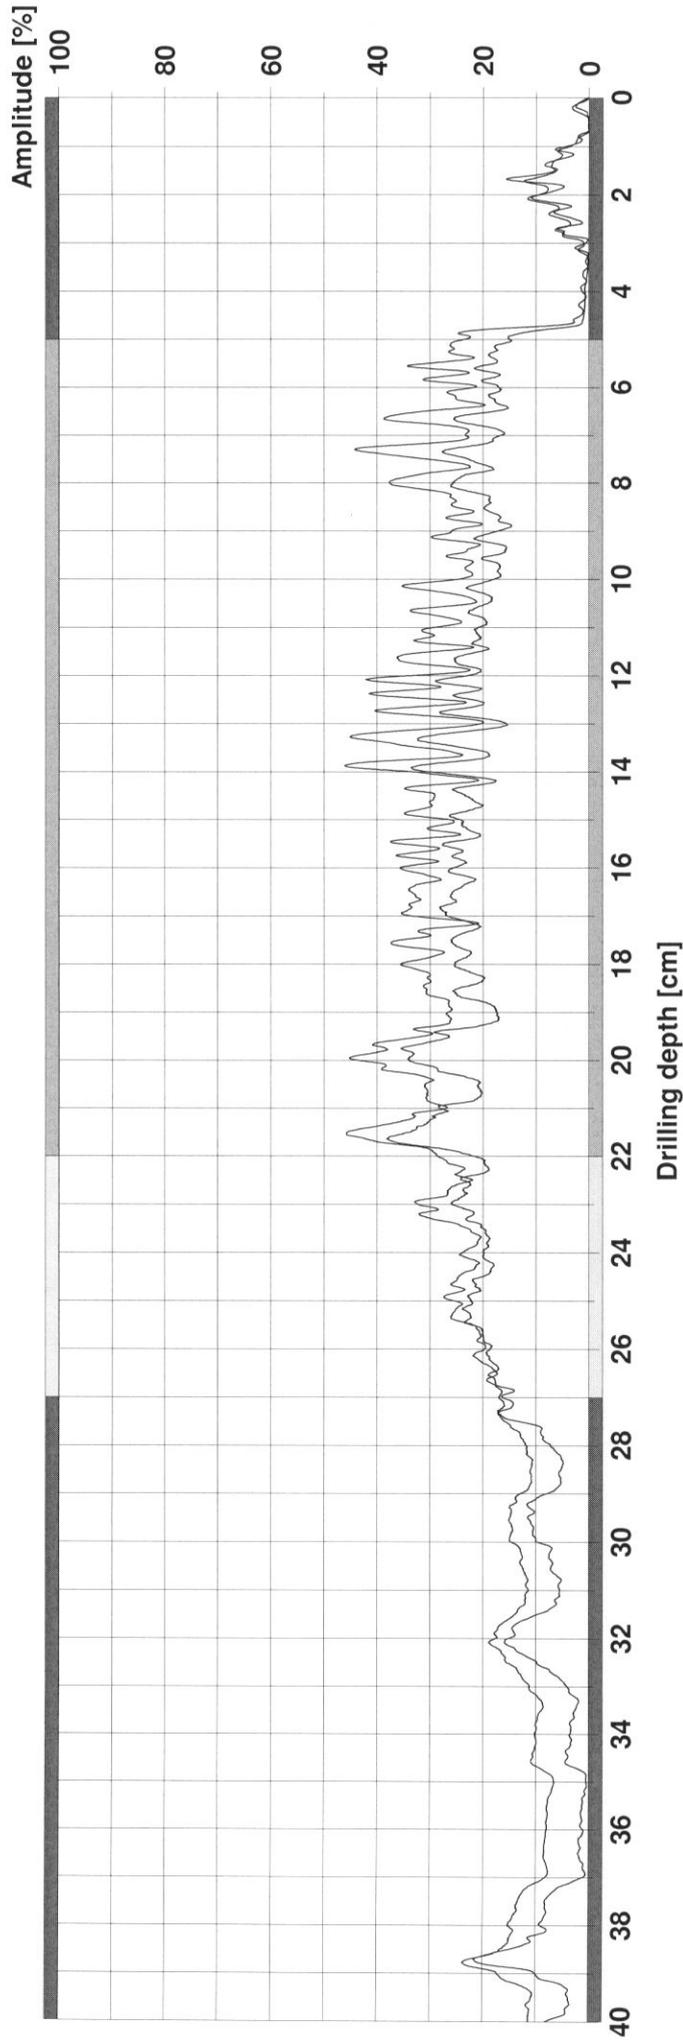
Measurement no. : 13
 ID number : 3
 Drilling depth : 40,19 cm
 Date : 16.11.2018
 Time : 11:06:11
 Feed speed : 150 cm/min
 Needle speed : 3500 r/min
 Needle state : ---
 Tilt : ---
 Offset : 68/320
 Avg. curve : off
 Diameter : 70,0 cm
 Level : ---
 Direction : ---
 Species : Pinus pinea
 Location : parco colli d'oro
 Name : 16

From 0,0 cm	to 5,0 cm	corteccia
From 5,0 cm	to 22,0 cm	legno sano
From 22,0 cm	to 27,0 cm	decadimento fibre
From 27,0 cm	to 40,0 cm	carie
From 0,0 cm	to 0,0 cm	
From 0,0 cm	to 0,0 cm

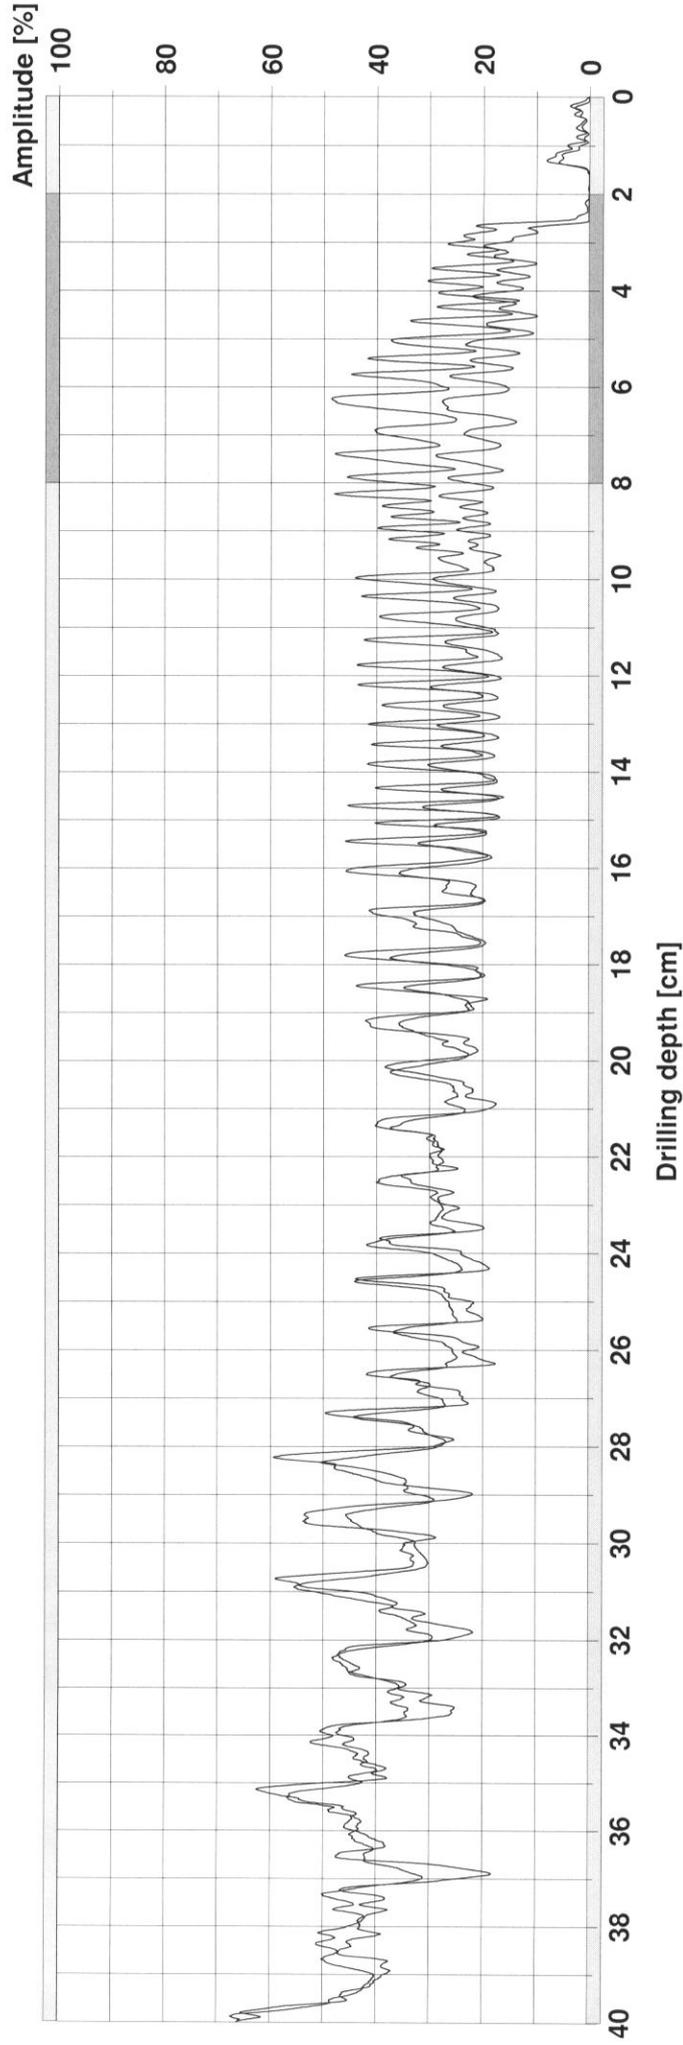
Measurement no. : 8
ID number : R2
Drilling depth : 40,24 cm
Date : 16.11.2018
Time : 10:34:29
Feed speed : 150 cm/min
Needle speed : 3500 r/min
Needle state : ---
Tilt : ---
Offset : 77/635
Avg. curve : off
Diameter : 90,0 cm
Level : 270,0 cm
Direction : ---
Species : Pinus pinea
Location : Parco Colli D'oro
Name : 14

From 0,0 cm	to 2,0 cm	: corteccia
From 2,0 cm	to 8,0 cm	: legno sano
From 8,0 cm	to 40,0 cm	: legno in decadimento
From 0,0 cm	to 0,0 cm	:
From 0,0 cm	to 0,0 cm	:
From 0,0 cm	to 0,0 cm	:
