PROGETTO DI FATTIBILITÀ TECNICO - ECONOMICA (art. 23 D.Lgs. 50/2016)

Data progetto:
marzo 2018

**STABILIZZAZIONE DI TRATTE DI VERSANTI NEL FOSSO
ACQUASONA IN VIA DOMENICO MONTAGNANA**

RELAZIONE GENERALE

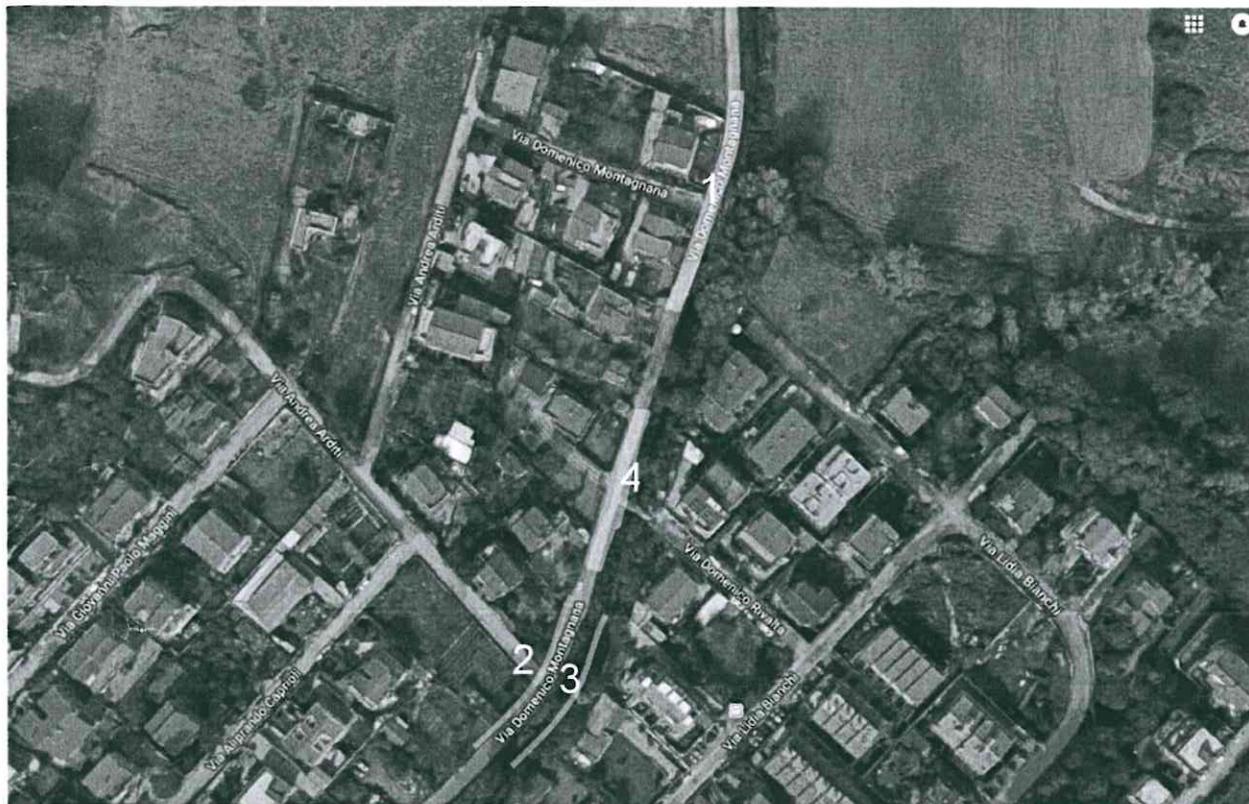
Dalle notizie storiche raccolte e dalle osservazioni sul posto si sono potute individuare 3 aree soggette a dissesto, individuate in Figura 4 e descritte come di seguito.

Figura 4- Inquadramento dei tratti in dissesto su foto aerea

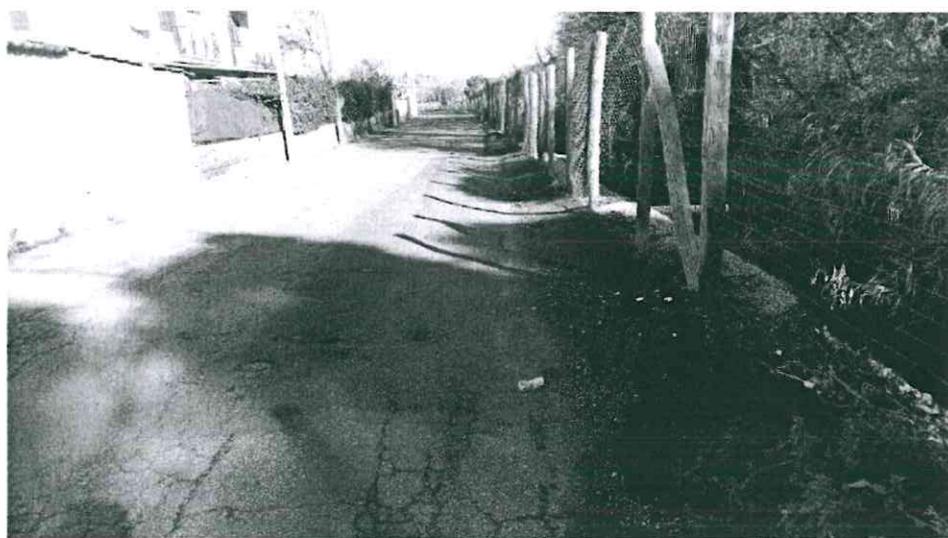
Il cedimento appare di grandezza decimetrica, ma stabilirne l'esatta entità è difficile in quanto si osserva che il manto stradale è stato risarcito (forse più volte) e non si hanno dati precisi sugli interventi precedenti. (Vedi Foto 1).

Foto 1 Vista del tratto 1 dissestato: si osservano le lesioni del manto stradale e anche i segni di alcuni interventi di riparazione del manto

Il dissesto osservabile consta in una fascia della carreggiata stradale lunga circa 150 m e larga per tutta la sua lunghezza circa $1 \div 2$ m dal ciglio.

Il cedimento della sede stradale di Via Domenico Montagnana (tratto 1 e 2), localizzato sulla fascia laterale per una larghezza di circa un metro, è da ricondurre sicuramente alla sollecitazione meccanica del transito veicolare, in corrispondenza di terreno di fondazione incoerente e/o di scarse capacità portanti, riconducibile ad uno strato superficiale della potenza di 4-5 m di terreni a matrice sabbiosa / limosa / argillosa fortemente rimaneggiati.

- 1) Rimozione del pacchetto stradale esistente ammalorato
- 2) Rimozione della sistemazione spondale ammalorata
- 3) Consolidamento della spalla dell'argine mediante la perforazione e l'inserimento dei tiranti della rete chiodata secondo lo schema di Figura 16.
- 4) Il rifacimento della superficie spondale mediante intervento di sistemazione del rivestimento spondale con terreno confinato dalla rete chiodata e geotessile per il trattenimento dei fini.
- 5) Rinverdimento della sponda con idrosemina.
- 6) Rifacimento della fondazione stradale e della finitura del manto stradale.

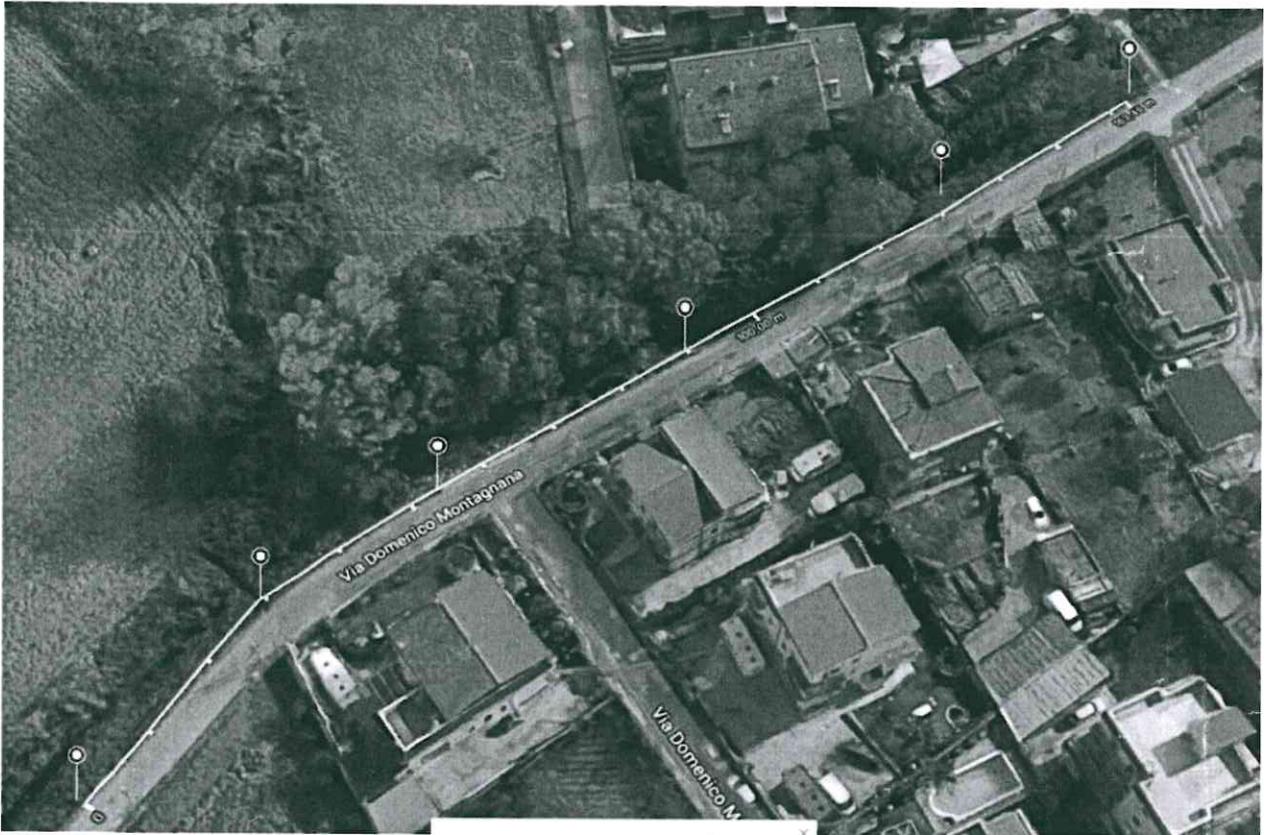
La strada si trova a ridosso del fosso, senza banchina e le sponde dello stesso riportano i segni di diversi interventi e sistemazione spondale, rivestimento con blocchi lapidei e cemento armato, ed anche un tratto già soggetto a consolidamento mediante gabbionate. Con un rilievo di dettaglio occorrerà verificare eventuali cedimenti delle sponde all'interno dell'alveo difficilmente valutabili senza strumentazione idonea.

Figura 5 – Rilievo di massima della zona interessata dal dissesto – 1° tratto

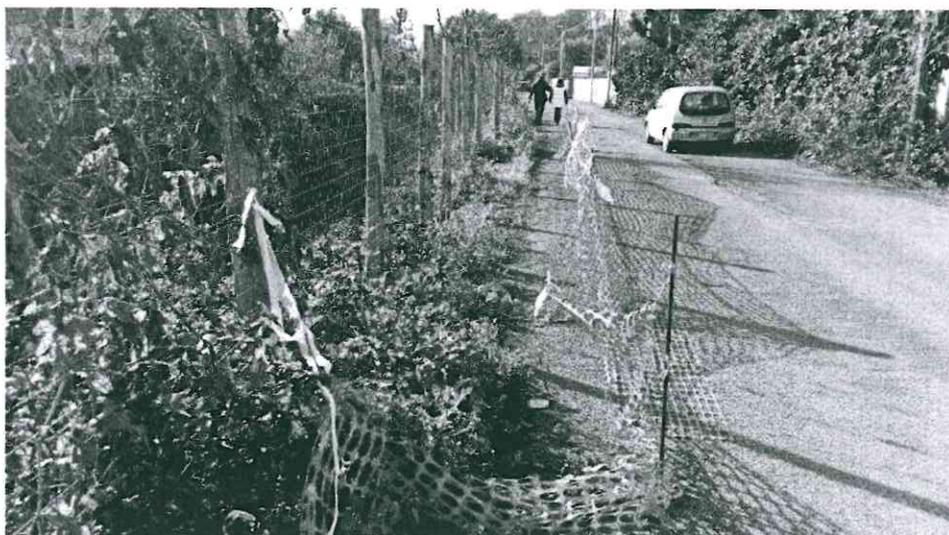
Tratto 2) Il secondo tratto in dissesto si trova sulla stessa sponda idrografica (destra) ma dislocato qualche centinaio di metri a valle rispetto al 1°. Il tratto è interessato da un dissesto di entità inferiore sia per lunghezza circa 60 m, sia per entità del cedimento. Vedi Foto 2 e Figura 4.

Foto 2 - 2° tratto di Via Domenico Montagnana in dissesto

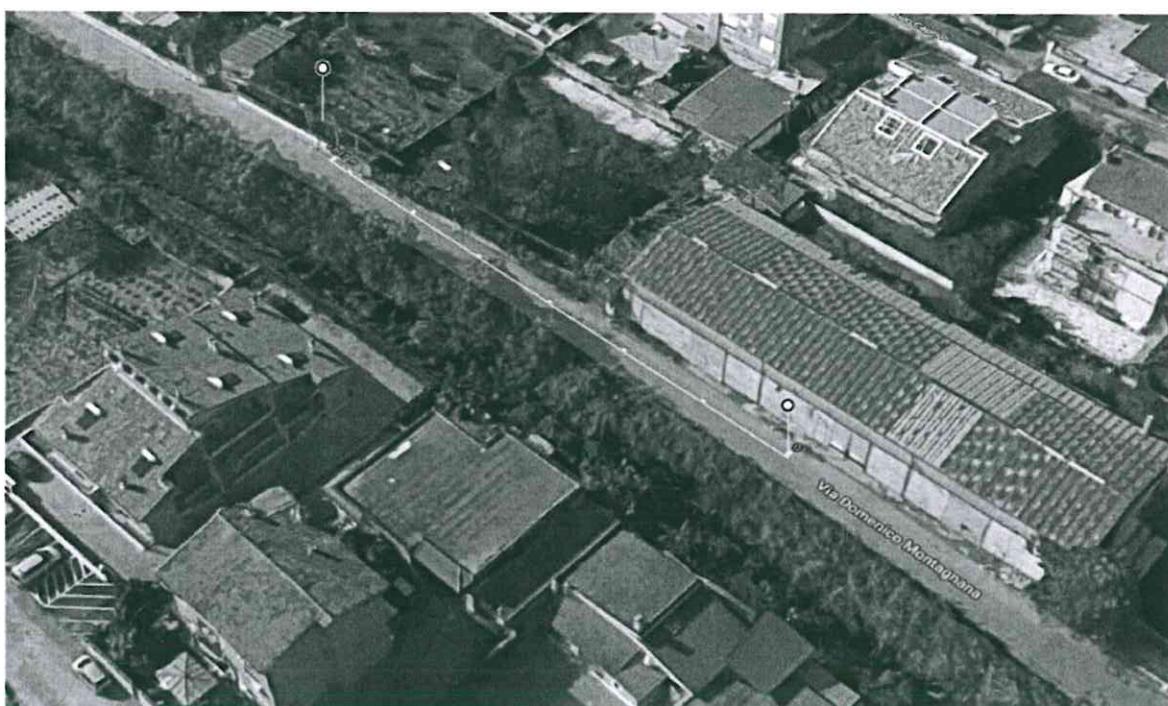
Figura 6 – Rilievo di massima della zona interessata dal dissesto – 2° tratto

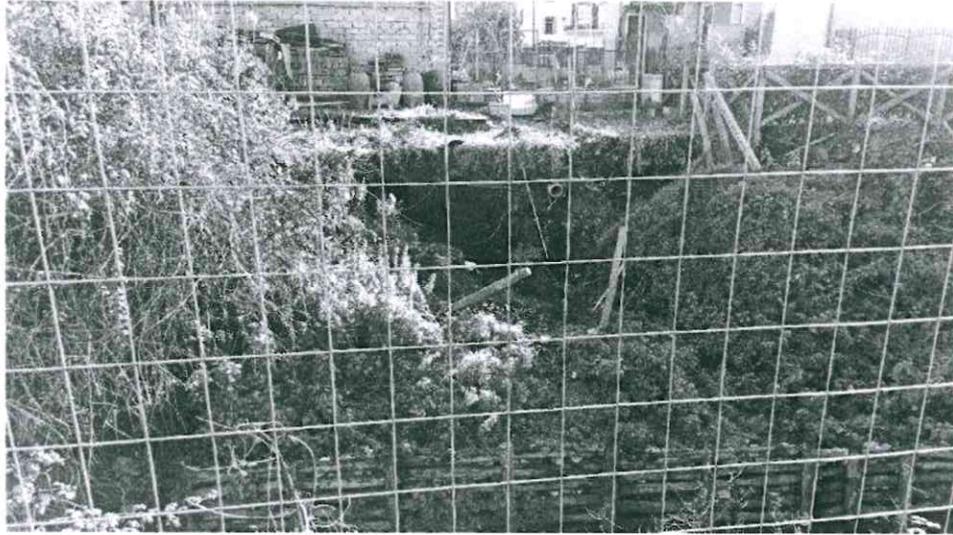
Tratto 3) Il terzo tratto in dissesto riguarda invece il franamento di un tratto della sponda opposta alla strada (sinistra idrografica) alle spalle dell'abitato di Via Lidia Bianchi (vedi Foto 3 e Foto 4).

Al di sotto del franamento si osserva la presenza di una viminata al piede costruita qualche anno addietro nel tentativo di contenere il dissesto della sponda. L'intervento è risultato efficace solo parzialmente e il terreno si è dissestato al di sopra della stessa.

Foto 3 – Tratto 3 - tratto di sponda franata per colamento

quanto al meccanismo di franamento si è evidentemente sovrapposta un dilavamento del terreno di frana, contro cui la viminata al piede è risultata inutile.

In questo caso il fattore determinante di questi meccanismi è l'effetto di dilavamento delle acque, ivi comprese quelle di ruscellamento dalle zone antropizzate di Via Lida Bianchi, che in questo punto fanno confluire anche alcuni collettamenti, realizzati in modo non adeguato, delle acque bianche delle strade e delle abitazioni a ridosso.

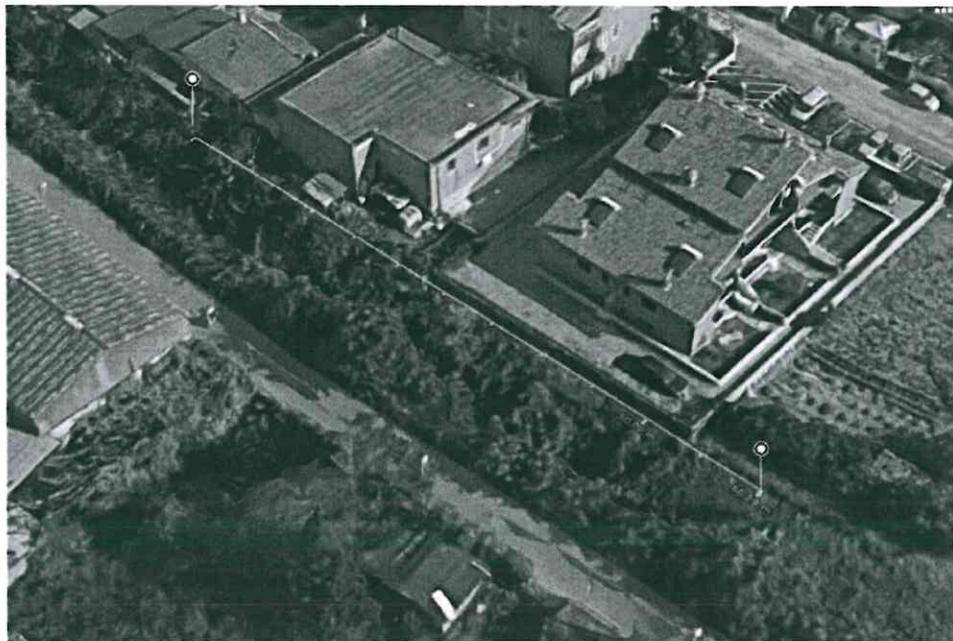
Il tratto di sponda risulta difficilmente ispezionabile per la difficile accessibilità ma durante rilievi precedenti è stato osservato un dissesto per circa 50 m anche sulla sponda sinistra idrografica che procede oltre il tratto già franato.

Figura 7 – Rilievo di massima della zona interessata dal dissesto – 3° tratto

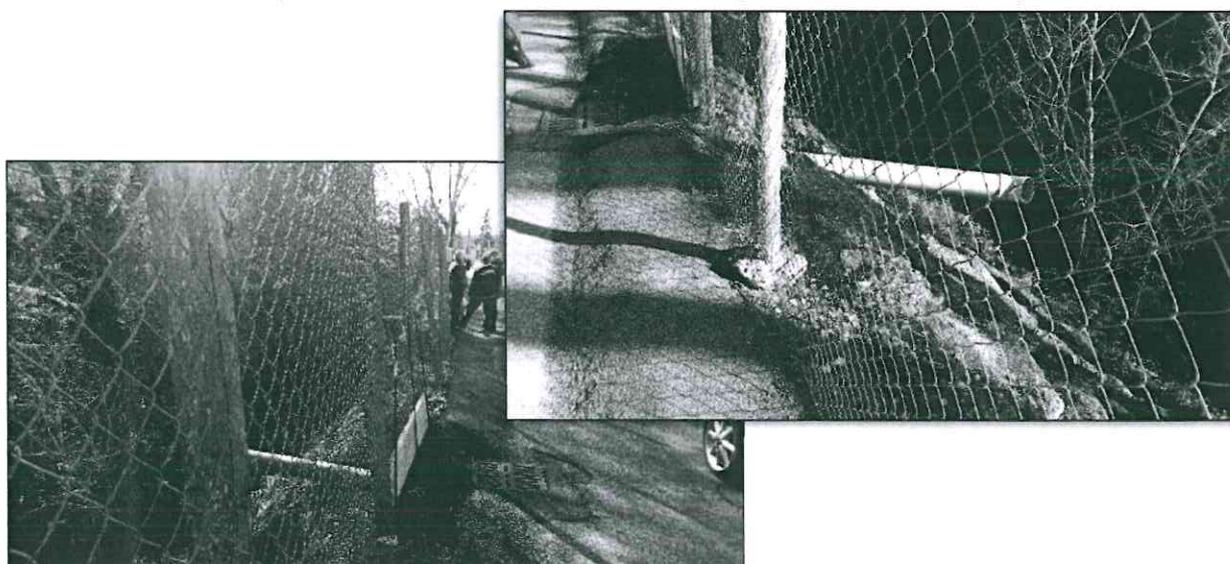
Si dovrà svolgere anche un attento studio del collettamento delle acque meteoriche superficiali e il modo in cui corrivano dalle zone adiacenti alle sponde del fosso. Osservando i tratti di Via Montagnana si nota infatti una certa difficoltà delle acque meteoriche a giungere al fosso, si osservano segni di ristagno d'acqua sulla sede stradale. Tale difficoltà è segnalata anche dagli interventi disposti per risolvere alcuni fenomeni di ristagno d'acqua su strada, realizzate con alcune griglie di raccolta delle acque con convogliamento artificiale delle stesse nel fosso (vedi Foto 4).

Il ristagno d'acqua, infatti, oltre che a determinare l'invecchiamento precoce del manto, può determinare una maggiore infiltrazione nel sottofondo, aggravandone la situazione meccanica e collaborando alla formazione dei cedimenti nel terreno incoerente sottofondazione.

Foto 4 – Sistemi di allontanamento dell'acqua meteorica esistenti.

Risulterà quindi importante integrare nell'opera di consolidamento un efficace rete di drenaggio e smaltimento delle acque verso il fosso, che allontani le acque meteoriche dal corpo di frana.
