“PROGETTAZIONE PARCO DELLA FOTOGRAFIA: GIOCHI, ARREDI E RECINZIONI”
Scheda informativa appalto

Lavori: "Parco della fotografia: giochi arredi e recinzioni"
OP 1906600001 - CUP: J84H2000134000 4 - CIG: 8560973269

Ubicazione: tra Via Ardeatina – Via di Grotta Perfetta – Vicolo Annunziatella

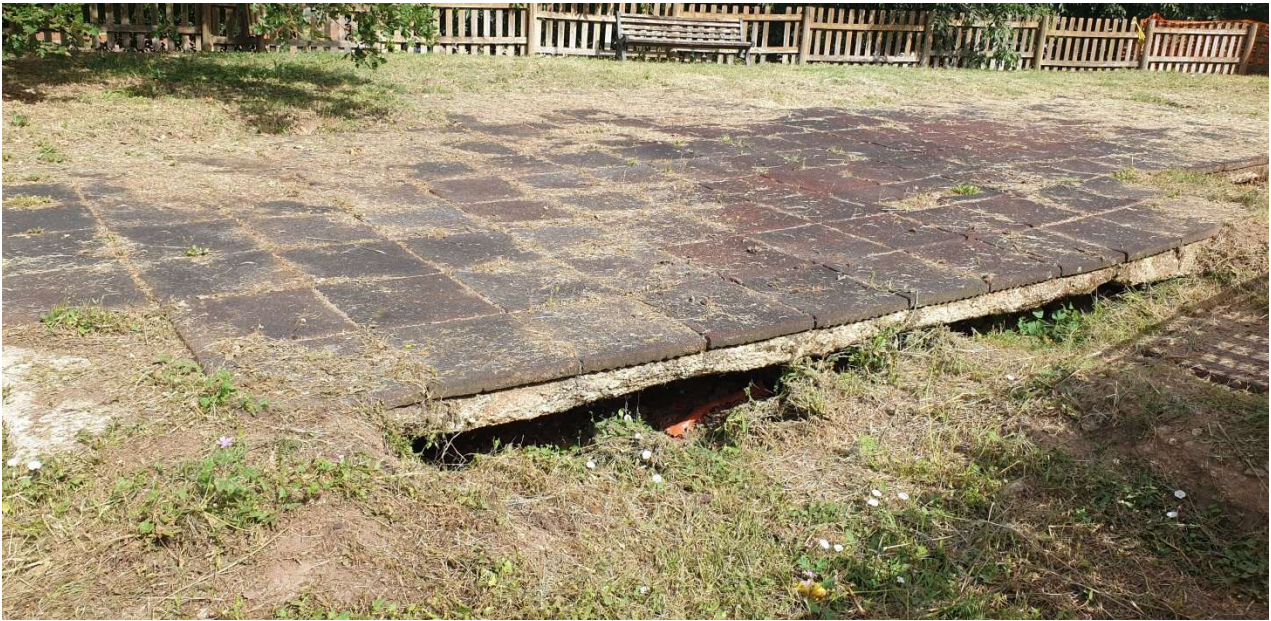
Le richieste sostanziali che sono state inserite nella perizia di variante vertevano nella sistemazione di una ex area gioco, dove era franato il terreno lasciando il massetto di cemento, sul quale prima insistevano le attrezzature ludiche poi rimosse, "quasi sospeso" e in alcuni punti potenzialmente accessibile. Quest'area, per via dei tempi ristretti della progettazione, era stata stralciata dall'appalto iniziale.

Area dissestata ante operam

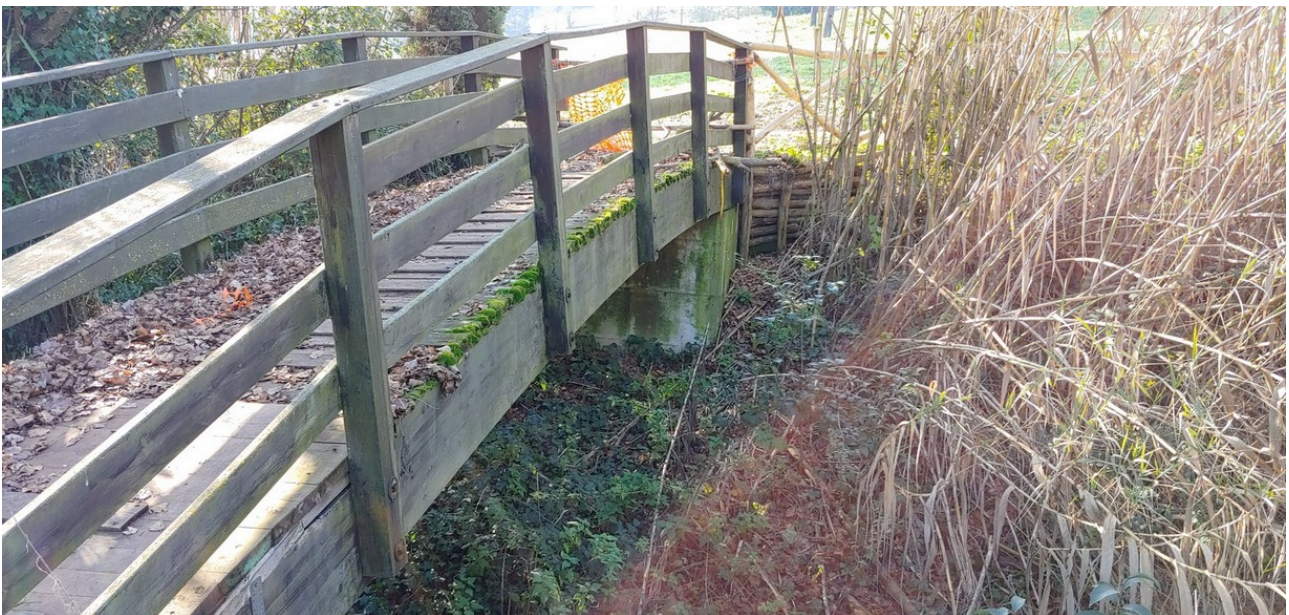
Inoltre il ponte pedonale, che da progetto prevedeva la sola sostituzione dell'orditura secondaria, a seguito di verifiche dalla direzione lavori, è stato valutato la sostituzione integrale rendendosi necessaria la progettazione strutturale con presentazione e autorizzazione del Genio Civile.

Ponte pedonale ante operam

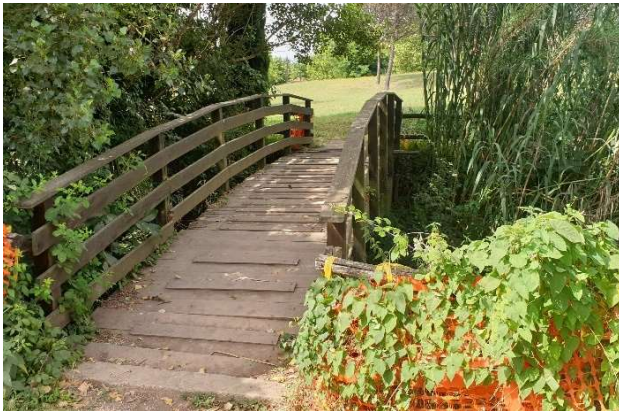
Ponte pedonale ante operam

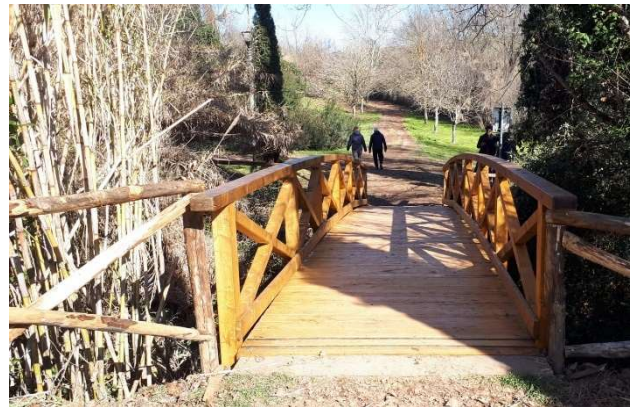
Ponte pedonale post-operam

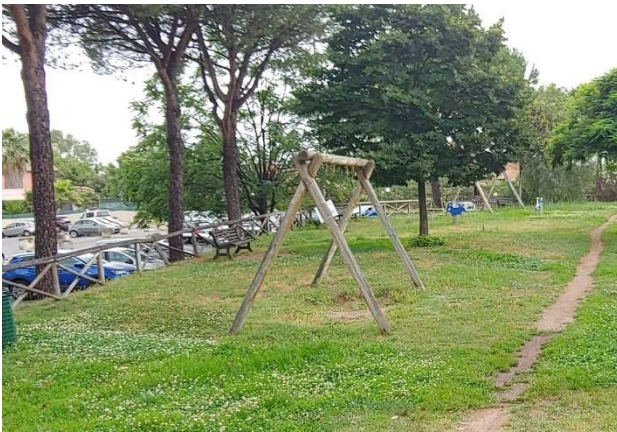
Area ludica ante-operam

Le 5 aree ludiche, presenti in diversi punti del parco, sono state ripristinate con la sostituzione delle attrezzature assieme al rifacimento delle aree di sicurezza, delle staccionate di prossimità e della segnaletica verticale. Le attrezzature installate sono di varie tipologie con struttura in legno lamellare, distribuite in modo funzionale nelle 5 aree dislocate nel parco.

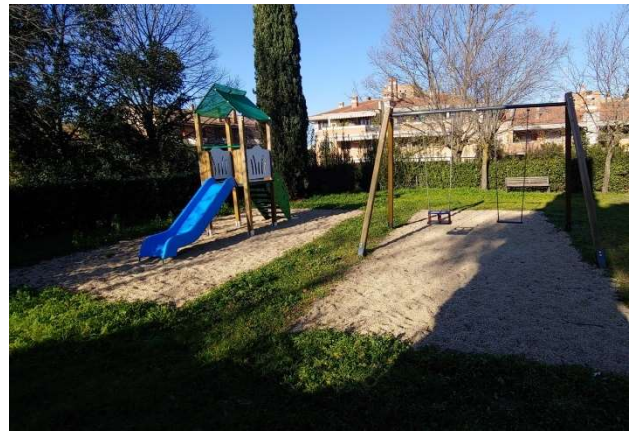
Area ludica post-operam

La superficie antitrauma è in ghiaietto con granulometria variabile da 2mm a 8 mm ed altezza di 30 cm come previsto dalla norma UNI EN 1776;

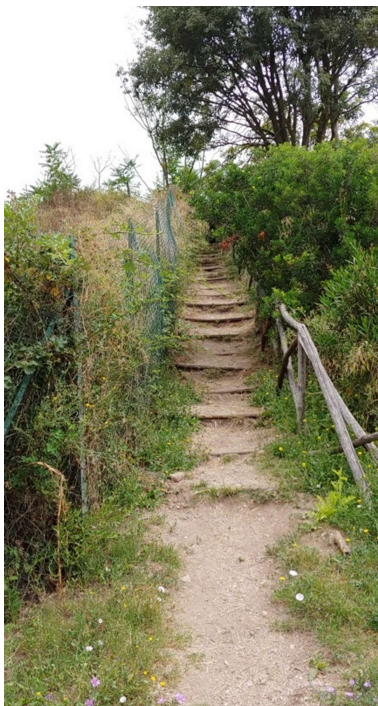
Gradonata ante-operam

Sono stati ripristinate due gradonate presenti nel parco;

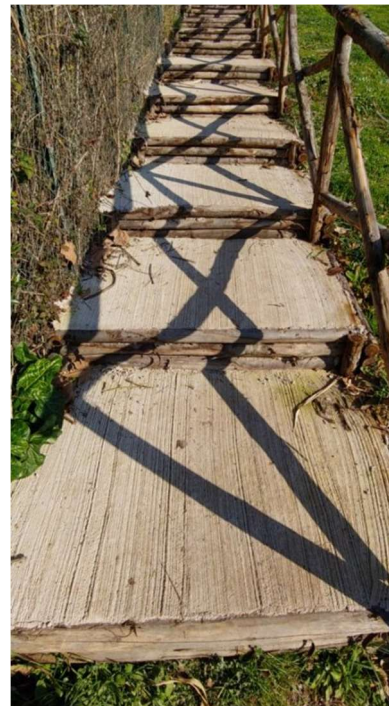
Gradonata post-operam

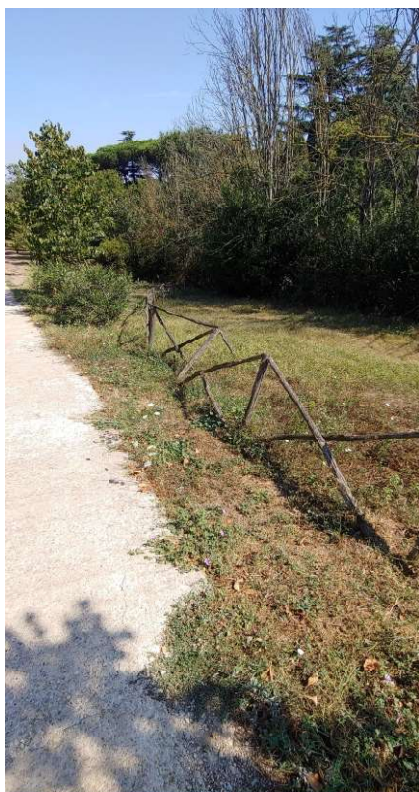
Staccionata a croce ante-operam

Sono state ripristinate le recinzioni in legno in analogia a quelle esistenti;

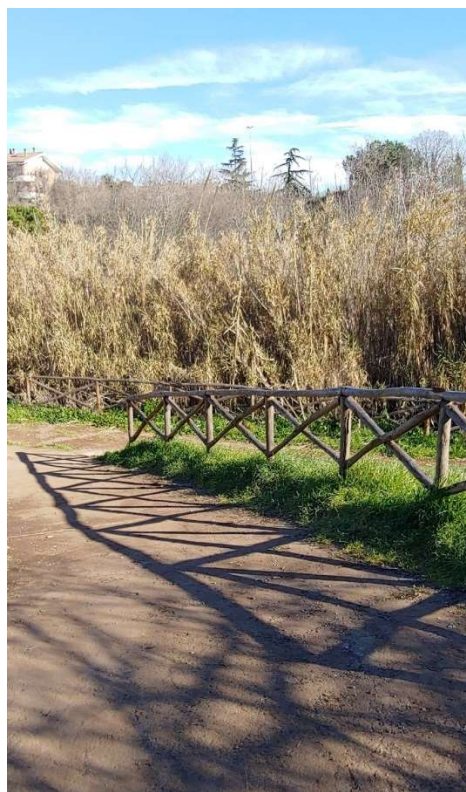
Staccionata a croce post-operam

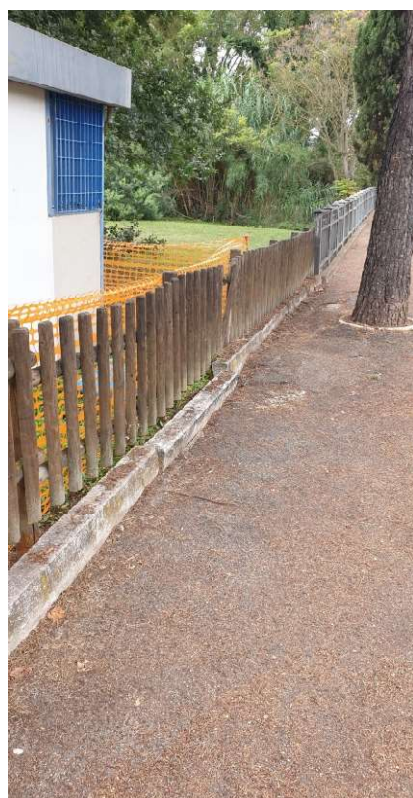
Staccionata a palizzata ante-operam

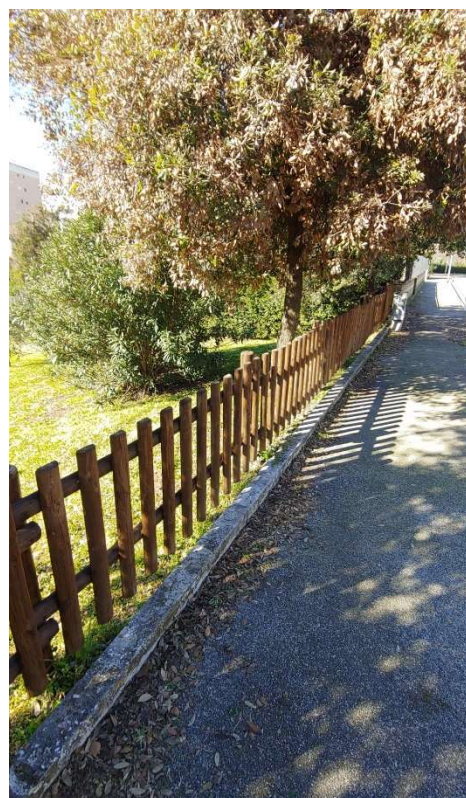
Staccionata a palizzata post-operam

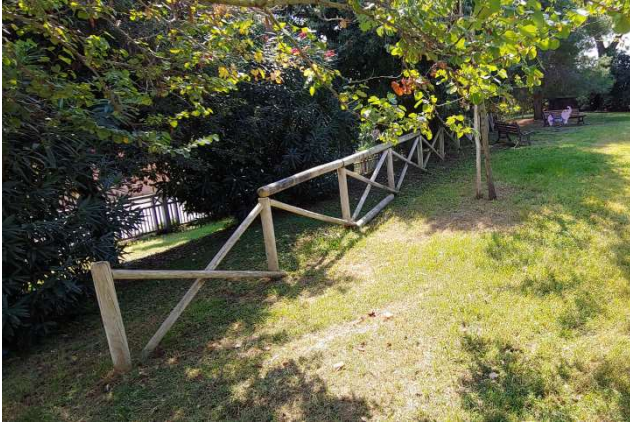
Staccionata a croce auto-clavata ante-operam

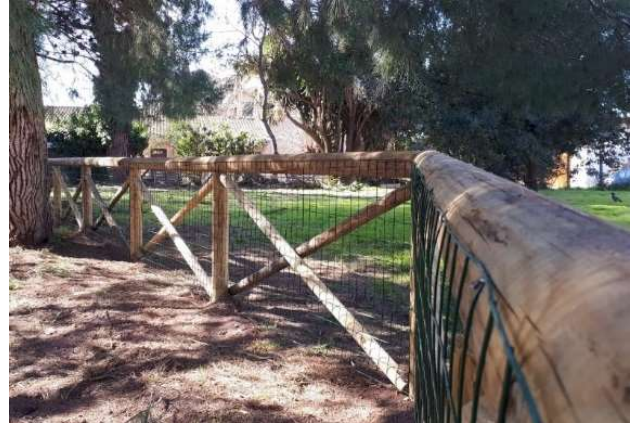
Staccionata a croce auto-clavata post-operam

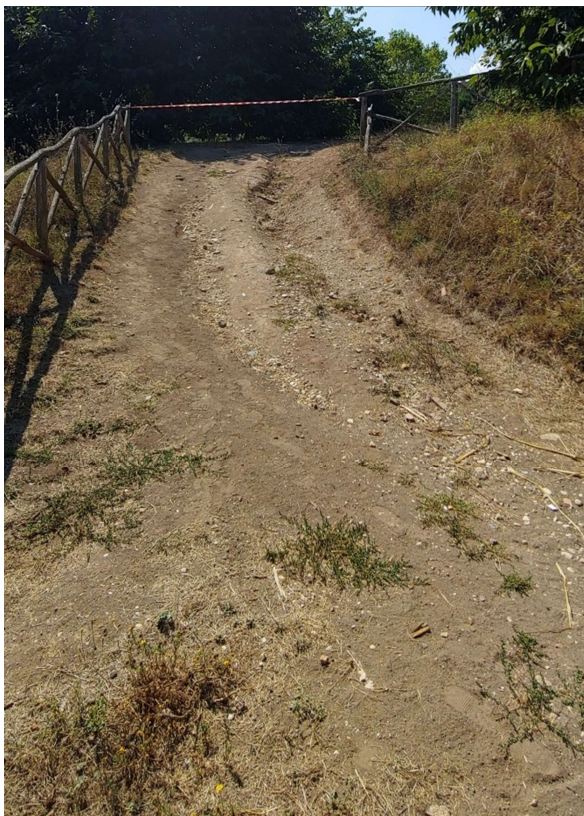
Sono stati rifatti parte dei viali in pozzolana stabilizzata per eliminare le barriere architettoniche e rimettere in sicurezza i viali particolarmente danneggiati dal ruscellamento delle acque (viali in pendenza);

Viali in stabilizzato rinforzato ante-operam

- redistribuzione dei lavori per la messa in sicurezza dei viali principali maggiormente sconnessi integrando alla pozzolana stabilizzata l'utilizzo di legante maggiormente performante;
- aggiornamento delle quantità di recinzione presente nel parco rispetto a quelle preventivate nel progetto con redistribuzione delle quantità da ripristinare rispetto a quelle da adeguare;
- riorganizzazione e aggiornamento dei giochi all'interno delle cinque aree gioco presenti nel progetto;
- redistribuzione delle quantità e posizione dei filari arbustivi in *Laurus Nobilis* di 1,00 mt di altezza;
- sostituzione della struttura del ponte pedonale;
- sistemazione e rifacimento della recinzione con pali auto-clavati presenti nel parco ma non individuati nel progetto iniziale;
- pulizia e sistemazione di un'area stralciata dal progetto iniziale.

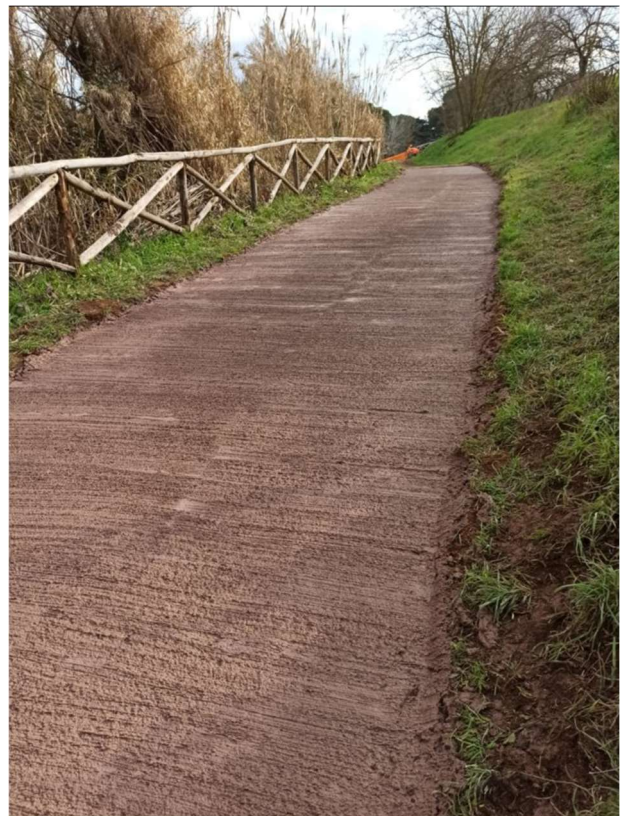
Viali in stabilizzato rinforzato post-operam
