PROGETTO DI FATTIBILITÀ TECNICO - ECONOMICA (art. 23 D.Lgs. 50/2016)

Data progetto:
marzo 2018

**STABILIZZAZIONE DI TRATTE DI VERSANTI NEL FOSSO
ACQUASONA IN VIA DOMENICO MONTAGNANA**

RELAZIONE GENERALE

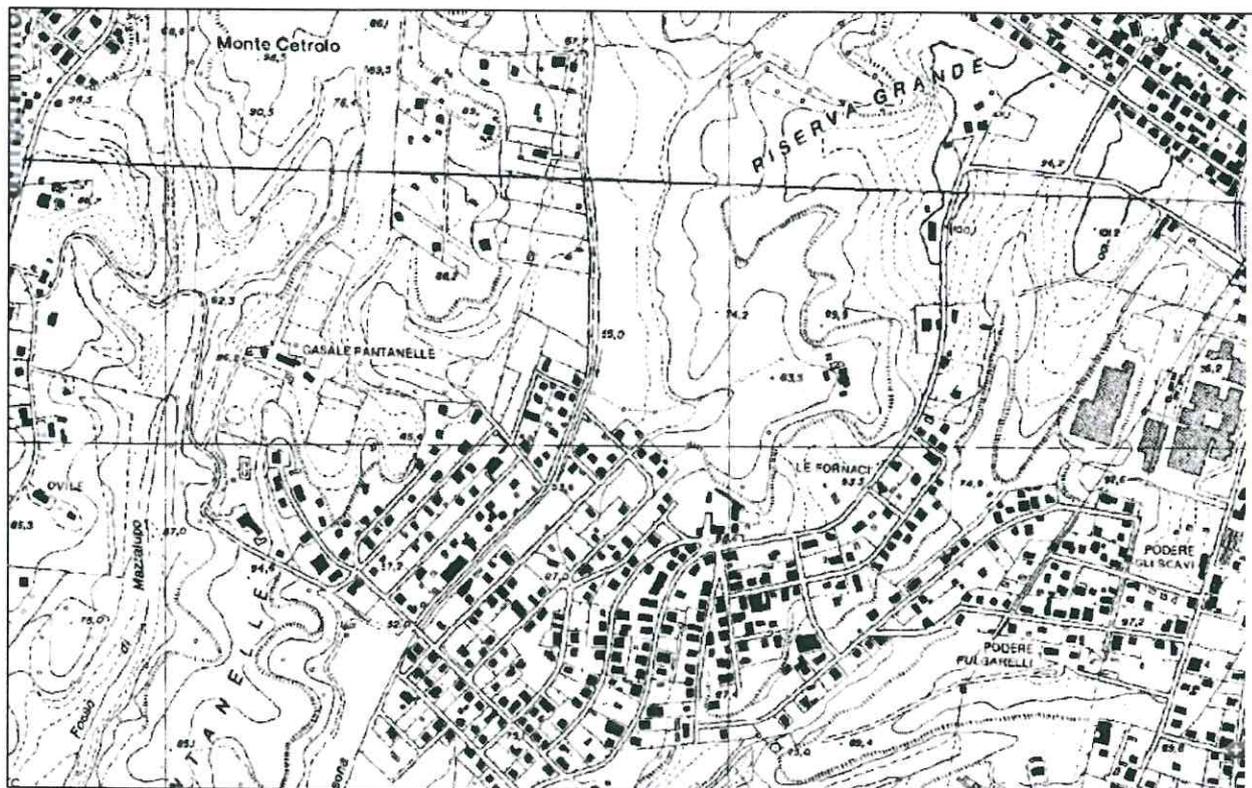
Figura 3 e successive.

Lungo la strada Comunale Via Domenico Montagnana si sono verificati negli anni più eventi di dissesto delle sponde, in diversi tratti e su entrambe le sponde, ma tutti dislocati nel tratto urbanizzato del fosso, indicato in

Pur trattandosi di dissesti localizzati e (fino ad ora) di modeste dimensioni, la ripetitività e la diffusione di questi eventi ha portato alla decisione di investire in un intervento di stabilizzazione delle sponde valutando l'esistenza di un problema sistemico del sistema fosso-strada-centro edificato.

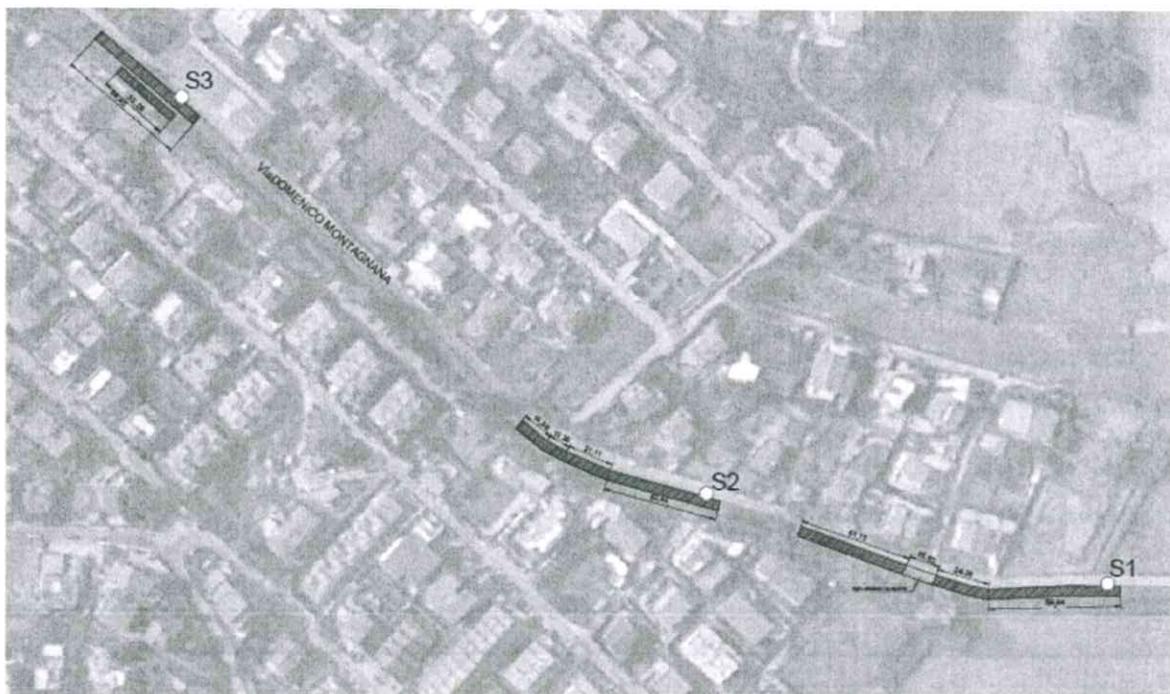
Figura 13 – Posizionamento dei sondaggi

I sondaggi sono stati posizionati lungo la sponda destra a partire dalla quota della sede stradale di Via Domenico Montagnana in corrispondenza dei 3 tratti di intervento, come da Piano delle indagini a seguito.
