Restauro conservativo dei prospetti dell'edificio scolastico "Alberto Cadlolo"

Scuola Alberto Cadlolo: progetto pilota pubblico-privato

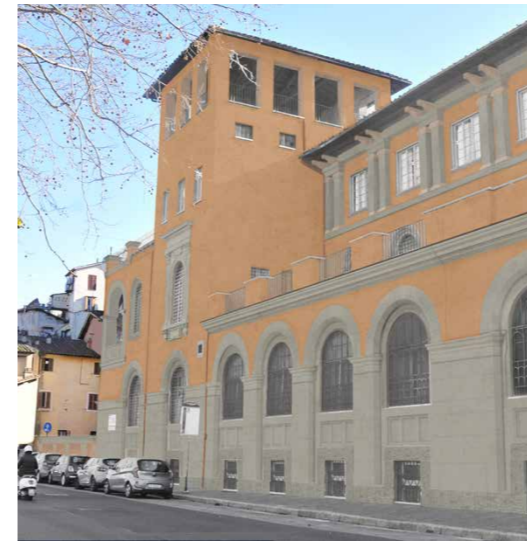
Simulazione fotografica della facciata su Lungotevere Tor di Nona, dopo i lavori di restauro.

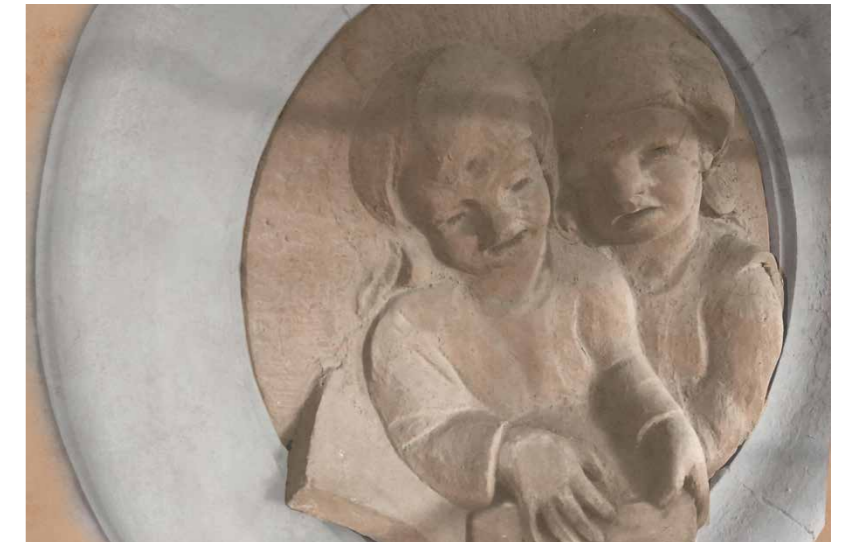
Simulazione fotografica della decorazione in stucco raffigurante i bambini, dopo i lavori di restauro.

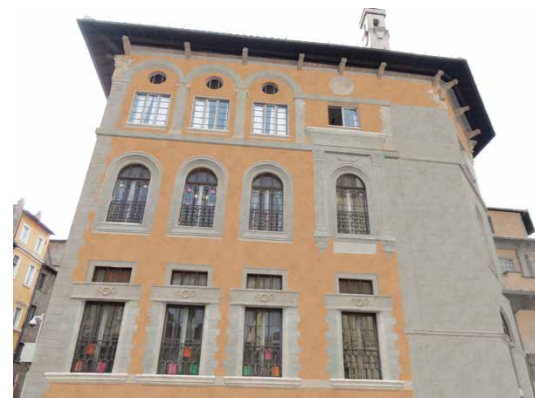
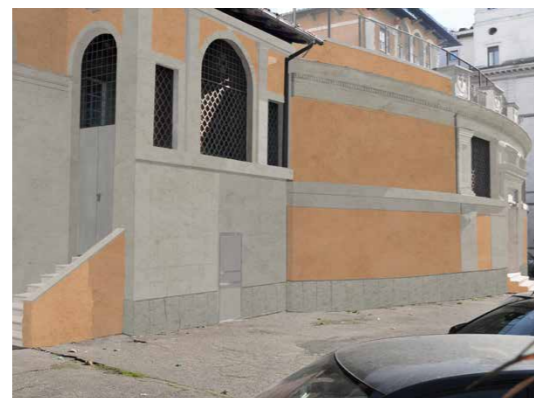
Qui accanto: simulazioni fotografiche delle facciate su via della Rondinella (a sinistra) e via del Mastro (a destra) dopo i lavori di restauro.
