INTERVENTI DI MANUTENZIONE STRAORDINARIA DI N°3 PALESTRE COMUNALI COMPRESSE NEGLI EDIFICI SCOLASTICI ADIBITI A SCUOLA SECONDARIA

PROGETTO DEFINITIVO

**I.C. GIORGIO PERLASCA
STATO DI PROGETTO - COPERTURA**

ELABORATO
PNT-2

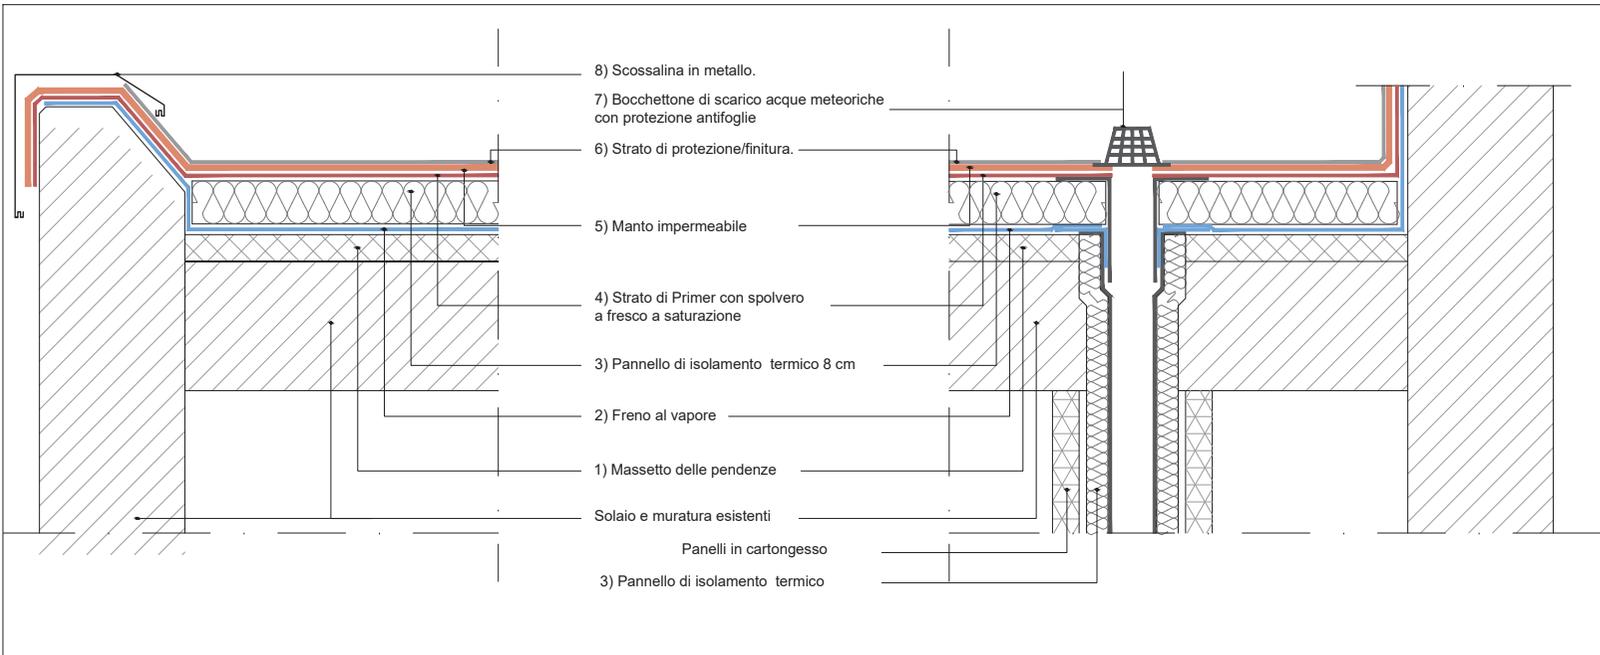
Dettagli della posa del manto impermeabilizzante - scala 1/10

1) Realizzazione massetto delle pendenze in conglomerato cementizio confezionato con 250 Kg di cemento tipo 32.5 e argilla espansa in granuli o granulato di pomice dello spessore minimo medio di 50 mm.

2) Posa barriera a vapore costituita da un manto impermeabile prefabbricato a base di bitumi polimeri plastomeri, con armatura in velovetro rinforzato accoppiato ad una lamina in alluminio.

7) Posa in opera di bocchettone in gomma corrodato di codolo per l'innesto nel discendente pluviale e dalla flangia per l'ancoraggio della membrana impermeabile completo di parapiglia.
