Progetto esecutivo per adeguamento antincendio dell'immobile sito in Via Guglielmo lozzia, snc 00131 Roma

Asilo nido - Il Giardino degli Aranci

Planimetrie, sezioni e stralci cartografici

TAV N° 02

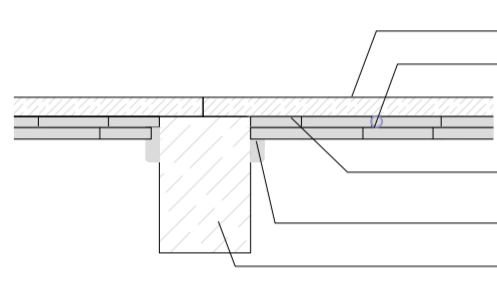
DETTAGLIO

- tavolato esistente
- Passaggio line secondaria antincendio
- Doppio tavolato in legno di abete sp. 1 cm + 1 cm verniciato con impregnante noce
- cornice in legno
- travi secondarie in legno lamellare

3- NUOVO TAVOLATO SOFFITTO
Montaggio sul soffitto esistente di doppio tavolato di spessore 1 cm, (sp totale 2 cm) essenza pino, compresa cornice area intervento - 278 mq, vuoto per pieno
